ありあけうみ通信

ー有明海魚介類漁の再生を目指してー

第13号
(2016.7.4)

凹凸覆砂畝型工による人工漁場

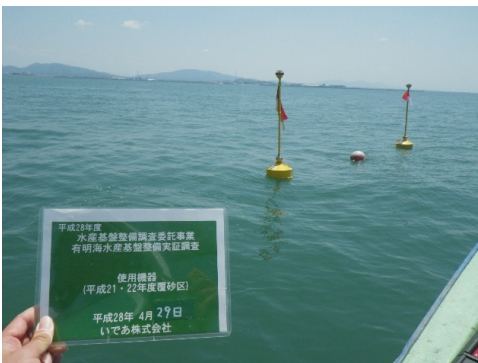
平成 21・22 年度凹凸覆砂畝型区
機器設置日 平成 28 年 4 月 29 日

タイラギが生息する場所の環境や餌の状況を把握するため、関係機関から同意を得たうえで、平成二十一年・二十二年度覆砂区、平成二十五・二十六年度覆砂区ならびに干潟試験区において水質の連続観測調査を開始しました。調査は平成二十九年二月まで実施する予定です。
皆様も有明海やタイラギに関する情報があれば、随時、全国水産技術者協会までご連絡ください。

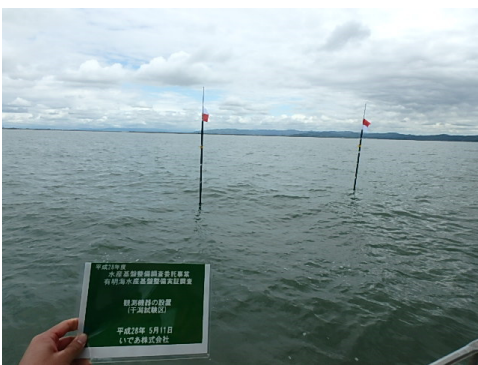
干潟試験区
機器設置日 平成 28 年 5 月 11 日
